Skador i putsade träregelväggar

Artikelförfattare är **Anders Jansson, Ingemar Samuelson, Kristina Mjörnell**, SP Sveriges Provnings- och Forskningsinstitut, Borås.

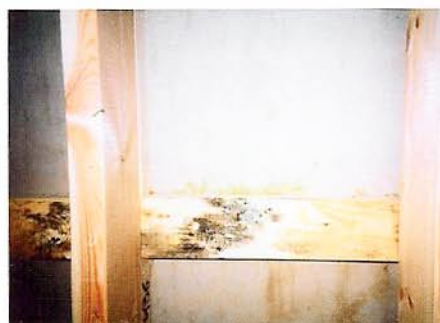
Bild 1: Mikrobiell påväxt på regelverk orsakad av högt fuktillstånd i väggen till följd av fukt som läckte in under bygget.

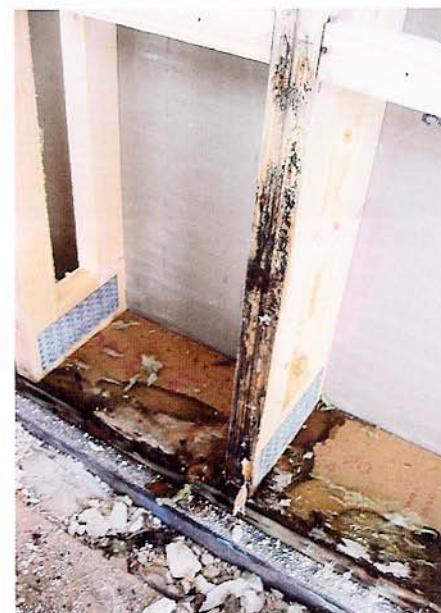
Bild 2: Mikrobiell påväxt orsakad av höga fuktillstånd i oventilerad vägg med putsad cellplastisolering.

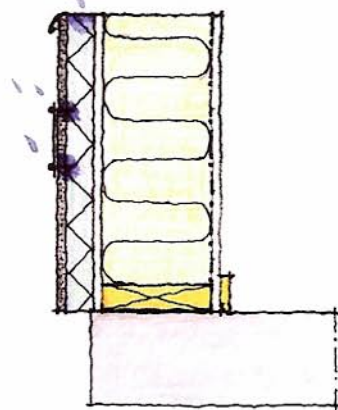
Bild 4: Vatten kommer in i otäta anslutnings- och infästningsdetaljer.

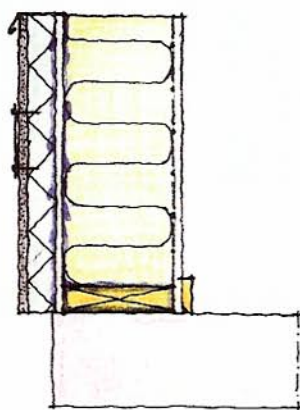
Bild 5: Vattnet rinner utmed vindskyddet och fuktar upp vindskydd, reglar och syll.

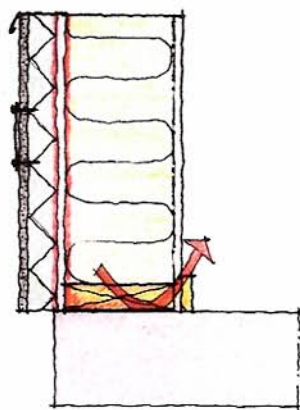
Bild 6: En långvarig uppfuktning kan leda till mikrobiell påväxt och lukt.

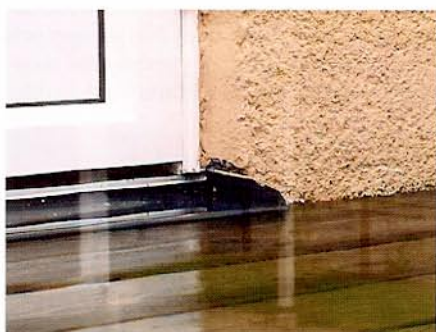
Bild 7: Otät i anslutning till altandörr.

I befintliga väggar av denna typ är det viktigt att säkerställa att fukt inte kan tränga in i väggen. Kommer fukt in hinner den inte torka innan det blir skador. Det gäller att hindra fukt att tränga in såväl vid anslutningar mellan fönster och fasad som vid infästningar av balkonger, utomhusbelysning etcetera. Vid misstanke om redan uppkomna skador i väggen bör man göra en skadeutredning med okulär kontroll och fuktmätning.

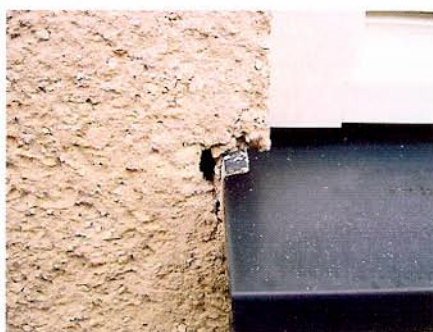
Bild 8. Otät fönsteranslutning.

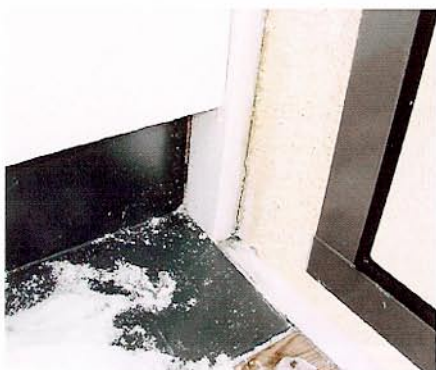
Bild 9: Otätheter vid sidoanslutning till balkong.

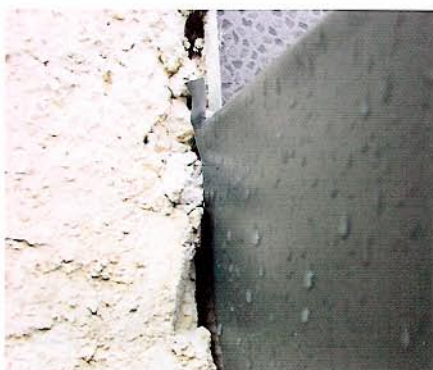
Bild 10. Otätheter vid skärmtaksinfästning.
