Skador i putsade träregelväggar

Artikelförfattare är **Anders Jansson, Ingemar Samuelson, Kristina Mjörnell**, SP Sveriges Provnings- och Forskningsinstitut, Borås.

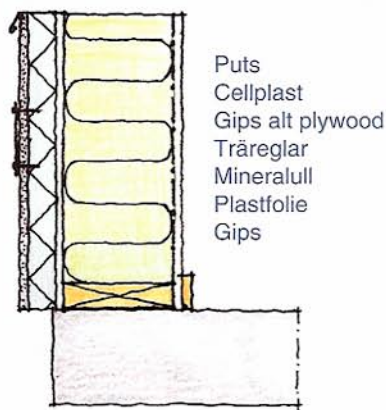
Bild 3: En träregelevägg med vindskydd av gips eller plywood och utvändigt isolering med styrencellplast och puts-skikt.
